Fra: GRUNNTEKNIKK AS

Dato: 6.3.2013
Dokumentnr: 110493n1
Prosjekt: 110448
Utarbeidet av: Geir Solheim
Kontrollert av: Runar Larsen

Knarberg båthavn, Nøtterøy Oppretting av sjøfront

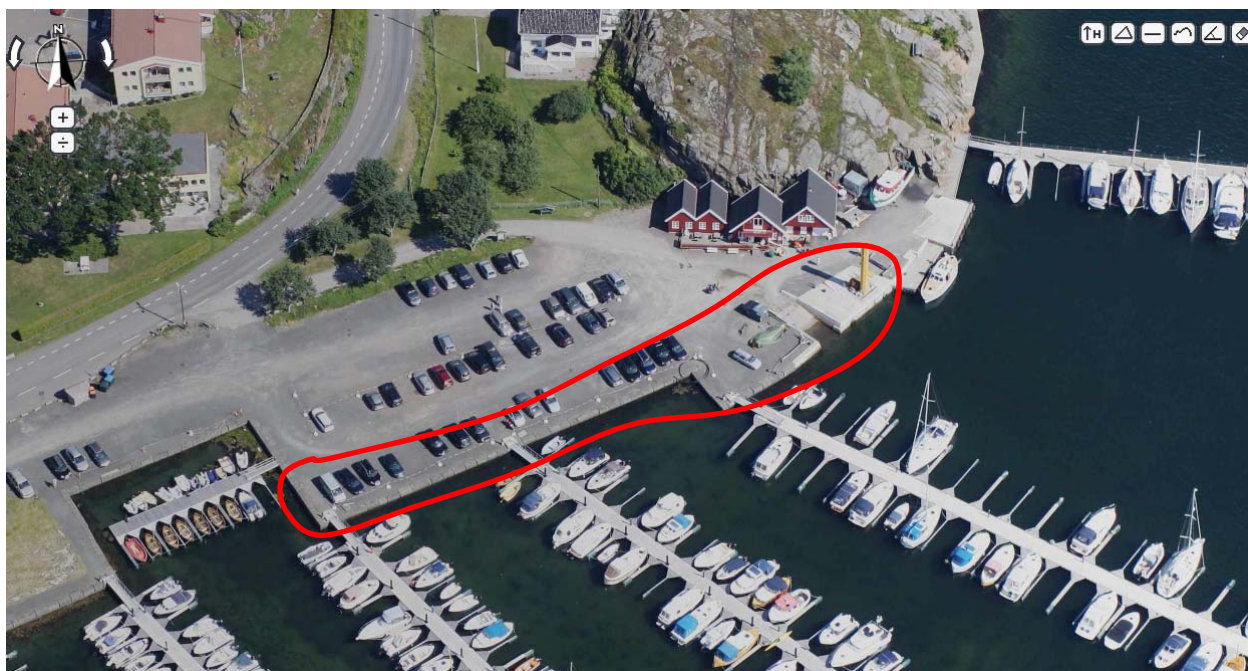
Figur 2, Skråfoto Knarberg båthavn, sjøfront

Siden oppfyllingen og etablering av muren har det oppstått setninger i den utfylte sonen. Setningene har medført at terrenget på p-plassen faller mot sjøen og blokkmuren. Vi har forstått at det på det meste er registrert opptil 50 cm setning nærmest krana (se figur 2 på neste side). Videre har vi forstått at setningene nå har avtatt vesentlig, og at det kun er små bevegelser på de siste målingene. P-plassen ligger derfor nå noe lavt i forhold til springflo og høy vannstand.

Årsaken til deformasjonene er vertikale setninger i grunnen som følge av tilleggsvekt fra blokkmur og tilførte fyllmasser av sprengstein bak muren. Som følge av varierende fjelldybder og varierende grad av tilført vekt/last, vil også størrelsen på setningene variere langs fronten. Dette medfører at det også kan synes å være vinkeldreininger og horisontale deformasjoner i blokkmuren.

Konsolideringssetninger i bløt leire vil være størst i starten rett etter pålastning og avta etter hvert. Tiden før setningene stopper opp vil variere med fjelldybde, grunnforhold og størrelse på last. Vi har forstått at setningene nå har avtatt vesentlig siden oppfyllingen for ca. 5 år siden.

Anbefalt løsning baserer seg på at setningene nå i hovedsak er avsluttet og at det kun pågår mindre setninger i grunnen. En utbedring bør da rette opp uønsket skjevhet og setning, men bør ikke tilføre ny vekt da dette vil starte en ny setningsutvikling.

P-plassen og terrenget bak muren ønskes hevet. Dette må gjøres uten å tilføre ny vekt. For å få til dette fjernes deler av dagens fyllmasser av sprengstein. På avrettet gravenivå legges så fiberduk som separasjonssperre mot stedlige fyllmasser. Deretter fylles det opp med lettklinker/skumglass til ca. 0,5 m under ønsket ferdig nytt nivå på parkeringsplassen. Fiberduken pakkes rundt og over de lette massene for å unngå utvasking ved høyvann. Over fiberduken fylles så til slutt 0,5 m med knuste masser/stein for p-plass. P-plassen vil da være egnet for lett parkering og ikke tungtrafikk. Ønskes plassen dimensjonert for store aksellaster, må det masseskiftes dypere og fyllingslaget av stein på toppen økes. Dette må i så fall vurderes særskilt.

Vi vil anbefale at det støpes en betongdrager som tidligere anbefalt av Multiconsult.

Dersom setningene i hjørnet ute ved krana er så store at betongdrageren blir høy (ca. 0,5 m), kan man vurdere å demontere deler av muren her får så å bygge den opp igjen med andre steinstørrelser tilpasset ny høyde. Vi regner med det er mulig å få tak i ny stein med ca. 0,5 m høyde. Massene skiftes ut med lette masser pakket inn i fiberduk som beskrevet foran. Å skjote på muren med en ny blokkrad på 0,5 m vil gi noe tilleggsvekt og dermed nye setninger, men sannsynlig av en helt annen størrelse enn det som er registrert til nå.
